国登録有形文化財
三岸アトリエ保存活用計画【概要】

2025年10月28日版

名称、員数: 三岸家住宅アトリエ 1 棟

登録番号: 13-0347

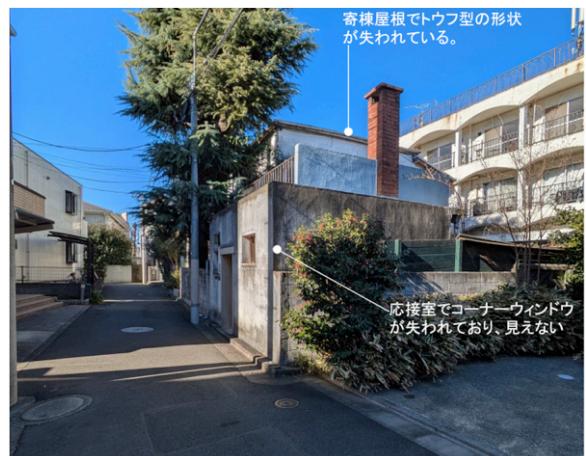
図 3-2 現況写真1(外観)

現在はアルミサッシへ変更されて 40 年程度が経過し、サッシ同士の外壁側のつなぎ目が傷んでいる他、建物全体の歪みが進行し、サッシ周りの漆喰壁に大きな亀裂が見られる。図 3-2、図 3-4、図 3-14 は現在の様子であるが、外観は応接室とヒマラヤスギで殆ど見えない状態である。

→改修方針：創建時の姿を尊重した現代的性能を持つコーナーウィンドウを復活させる

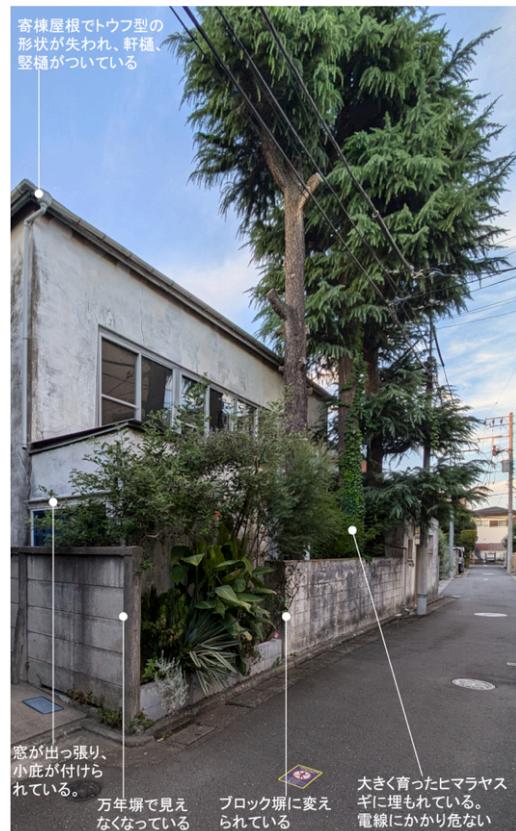
図 3-4 現況写真2(外観)

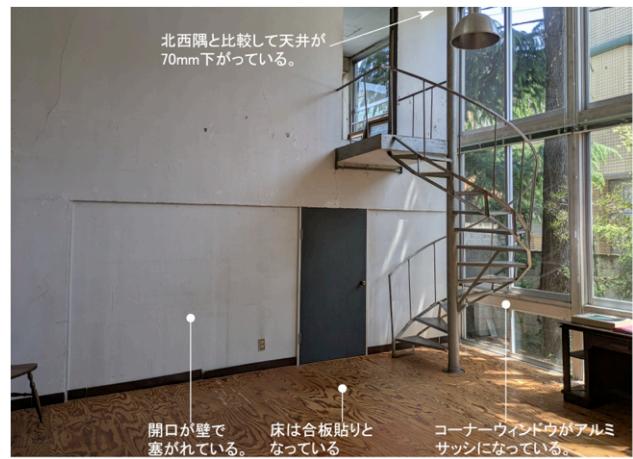
図 3-6 現況写真 3(内観)

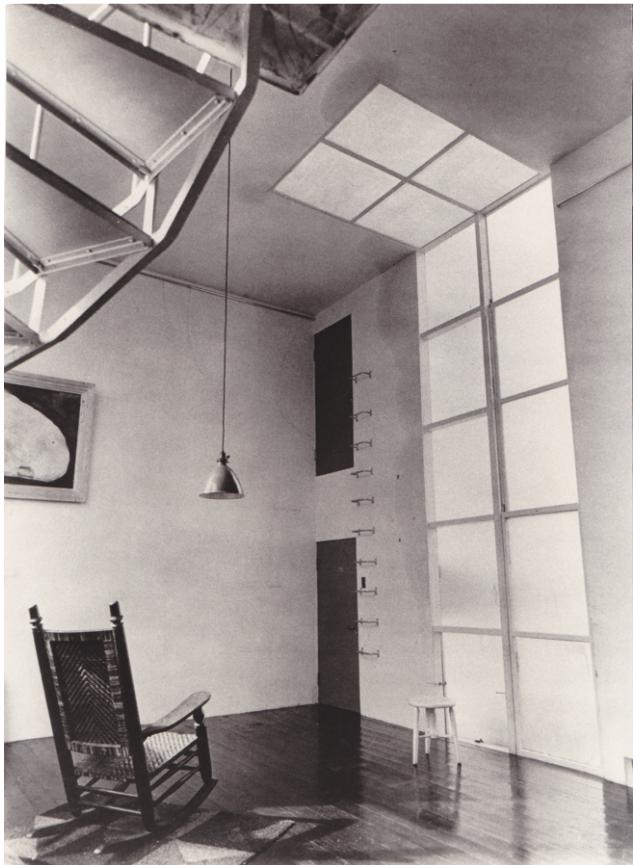
図 3-7 1934 年創建時の竣工写真 4(内観) すでに雨漏りの跡
が見られる、撮影者不明

創建時の四周パラペットで納まる片流れ屋根の屋根形状が、パラペット上部の簡易的な寄棟屋根と下屋庇に変化し、トウフのような直方体形状の特徴的な外観が失われて現在に至る。この変化の原因としてはトップライト周辺からの雨漏りが酷かったためと聞いているが、確かに図 3-7 をよく見ると既に天井面と壁面に大きな雨染みがあるのが確認できる。現在でも天井裏を覗くと和小屋で組まれた当時の片流れ屋根の小屋組が一部残っているが、四周パラペットを立ち上げて 1.3 寸勾配程度の浅い片流れ屋根を掛け、さらにトップライト部分で立ち上がりを設けたとすれば、当時の技術では雨漏りを防ぐことは難しかったのであろう。これは現代でも依然として難易度は高いものの、最新の屋根工法をもってすれば決して不可能ではない。

案1については文化財的価値の観点で望ましくはない。案2については【論点1-1】の案2と同様、今までの経緯や社会的価値を考えると非常識な選択肢である。三岸アトリエの場合、雨漏りを起こした創建時の屋根仕様や屋根形状に価値が認められない。そのため、私達は案3の現代の技術で片流れ屋根をかけるのが適切だと判断する。

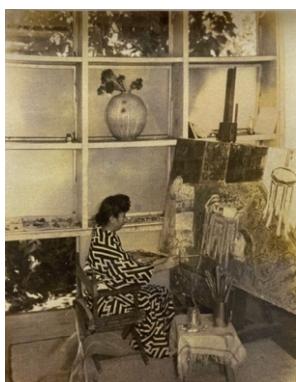
図 3-12 は写真の年代が不明だが、三岸節子氏が作品「室内」を描いているところから推察すると 1938 年前後であろうか。光のコントラストを和らげるために下から三段目までが曇りガラスに変更されている。さらに、無目材の上に直径 30cm 程度の壺が載せられており、創建時に比べ倍程度の見込があるようにも見える。これはこの時点でフレームが補強された可能性を示している。

図 3-12 第一回改修後

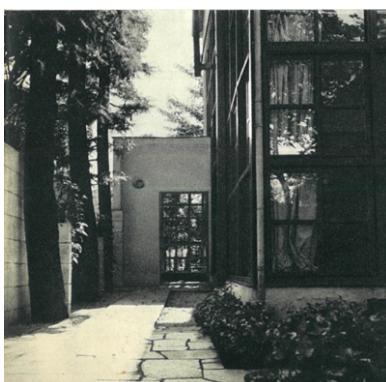
図 3-13 は別冊アトリエに掲載された 1957 年頃で、応接室増築前の様子である。木フレームの内側に引き違い窓が収まっているので創建時と比較すると随分太く見えるが、3 尺角のコーナーウィンドウ形状の外観を尊重して作られている。構造的な歪みを止めるためか、この時点で外側に一本柱が追加されている。

図 3-13 『別冊アトリエ』 1957 年より

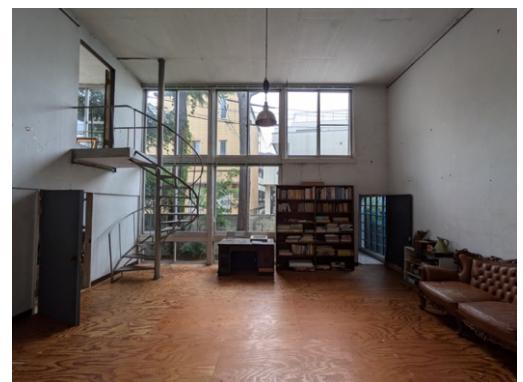
図 3-14 現在の内観

第 2 章第 1 節(1)で掲げた三岸アトリエの主要な文化財的価値が現状で失われていると考えると、案 1 は望ましくないし、また、今までの経緯や社会的価値を考えると案 2 は不具合まで含めて復原することになり、やや非常識な選択肢となる。そのため、私達は案 3 の現代的な第 4 代目のコーナーウィンドウをつくる方向性が適切であろうと判断する。

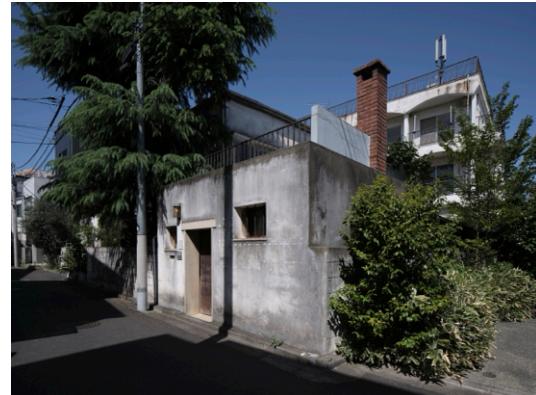
図3-16 応接室外観

2011年3月の東日本大震災では、木造2階建ての既存部との間にひび割れを生じた他、中庭側の雨戸が壊れ、解体されている。また、木建具も内外が共に抱き納まりとなる逃げの少ないディテールが災いし、長年の構造体の歪みにより総じて建付けが悪くなっている。応接室とブロック塀との間に閉鎖空間があり、ヒマラヤスギの葉が詰まって排水が追いつかず、大雨の日には度々水没したと聞いているが、これが【論点2-1】で触れるシロアリ被害に影響した可能性も十分考えられる。

→改修方針：カーサビアンカ1Fに応接室の部位(建具・造作・内装)を移設。

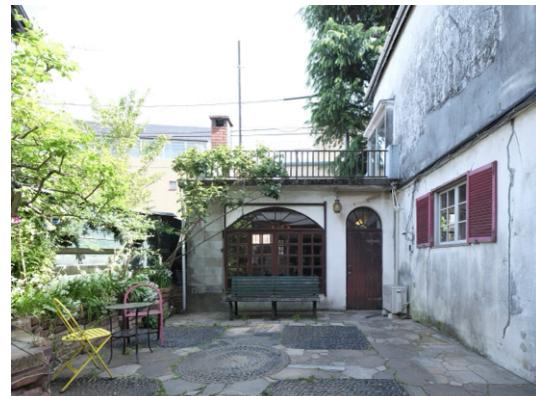
図3-17 応接室中庭側

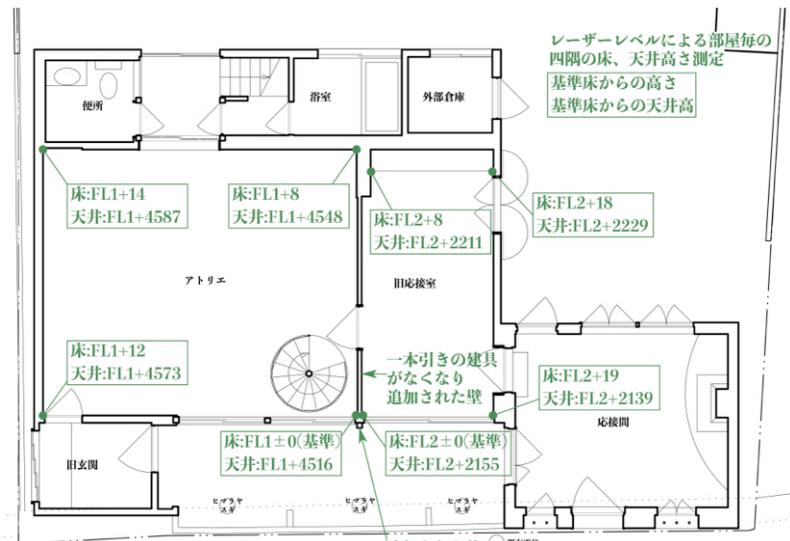
資料が少なく、正確な改修年代は明らかではないが、床・天井レベルの測定を行うと、天井高さが 70mm 程度異なり、コーナーウィンドウの大開口部と 2 階の床の無理な支持方法が原因で建物の全体的な歪みが発生していることは間違いない(図 3-20)。この歪みを止めるために柱が追加され、当初の一本引きの引き戸は動かなくなつたため、1958 年の写真では既にカーテンになっており、その後壁に変更されて、2 階の床が支持されるようになる。耐震診断結果概要と目標については第 4 章第 2 節を参照。

図 3-20 アトリエ・旧応接室の床・天井レベル測定結果

→改修方針：現代木造の技術を用いて、耐震改修促進法の基準に適合させる

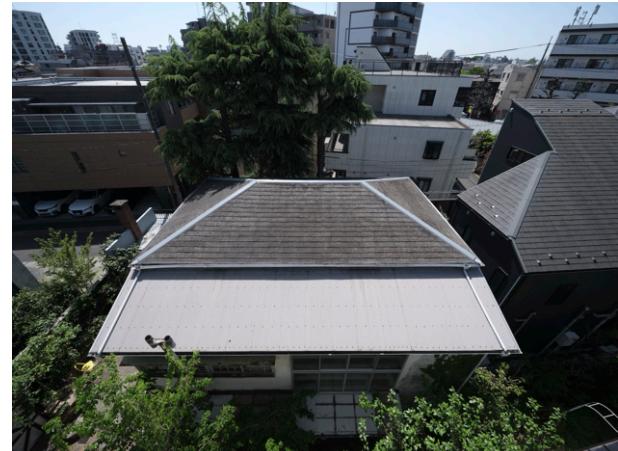
この屋根における社会的価値向上の要件は、雨漏りを起こさないことに加え、断熱性能の確保が挙げられる。また現在の屋根葺材は石綿(クリソタイル)が含まれていたことが判明した。レベル 3 であり、直ちに健康に影響する可能性は低いと思われるが、長期的には周囲への飛散の恐れの少ない工法を選んで撤去・処理するのが望ましい。なお、屋根形状の変更は法的には大規模な模様替えに該当するが、前述のように法改正により 2025 年 4 月以降新 2 号建物となると確認申請手続きが必要となる。本計画は法改正前の

図 3-22 現在の屋根

現在の寄棟屋根も相当劣化が進んでおり、2020年には棟押が取れて落ちている。また、創建時からのものかどうか定かではないが亜鉛鉄板葺きが残る旧玄関上部の屋根は特に問題が多く、2013年5月に波板を被せて置屋根とし応急処置を施したが、2021年10月の建具改修に伴い、置屋根と壁・天井の改修を行っている。この雨漏りが原因か、旧玄関周りの躯体は相当痛みが激しい。

→改修方針：棗棟屋根を撤去して現代の片流れ屋根を掛け、直方体形状を復活させる

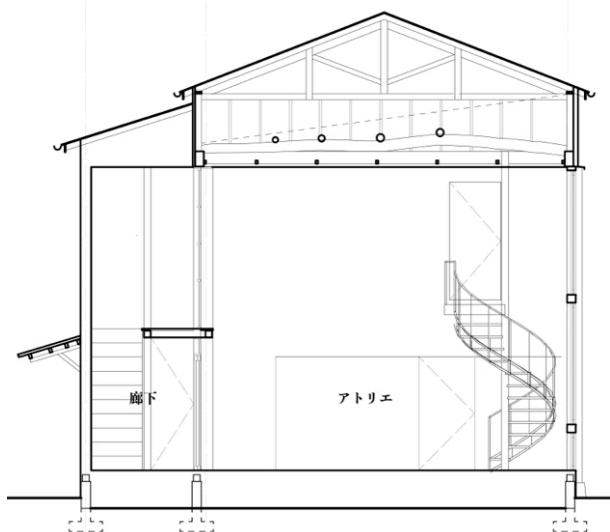
図 3-23 改修前短手断面図 点線が創建時屋根推定位置

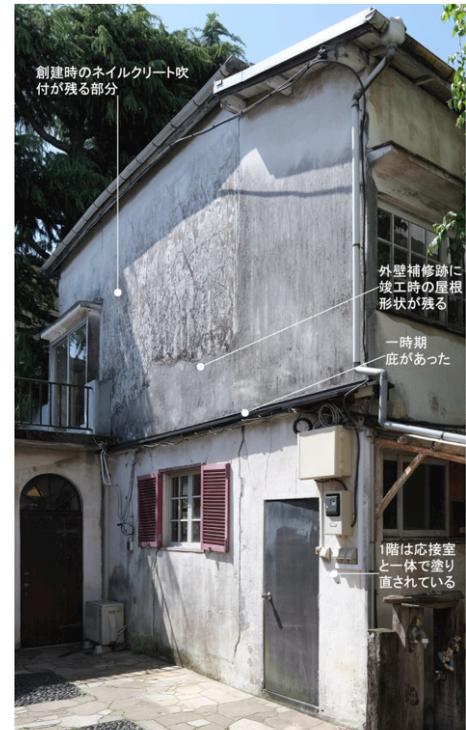
相当劣化が進みモルタル下地のひび割れが進行しているが、当初部材が残っている数少ない場所でもある。保存修理の考えからすれば、ひび割れ補修し、同材によるメンテナンスが検討されるべき場所ではあるが、ネイルクリート吹付は過渡期の技術で現在使われておらず、同材料によるメンテナンスが現実的でない状況となっている。

増改築時の痕跡や 1 階の中庭側に塗り直しの跡が見られるが、外壁は創建時のままの部分が残っている。保存状況はモルタル下地に相当のひび割れが発生しており、(防水を期待しているものか不明ではあるが)壁面内のフェルトも所々破れている。降雨時に外壁のひび割れを通じて壁体内部への浸水が懸念される。

図 3-25 外壁の保存状況

→改修方針：柱から外壁側を撤去し、通気工法で断熱性の高い防火構造の外壁を作り直す

案1と案2は保存修理としてはありえるかもしれないが、上記の社会的要件を満たすことができない。そのため、私達は案3が適切な選択肢と判断する。

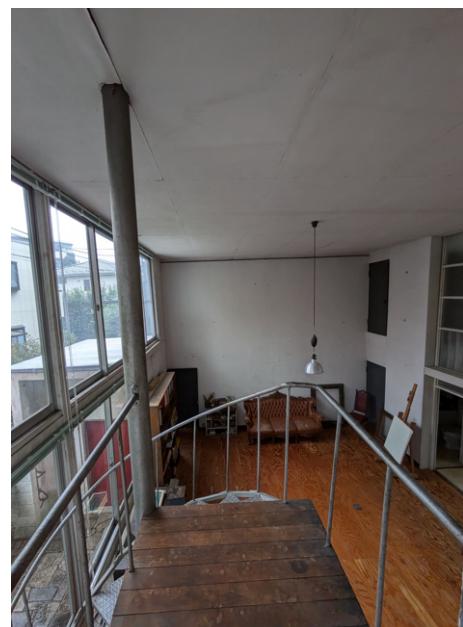
アトリエの床は創建時は米松縁甲板張り、着色ラック仕上げと書かれている。この仕上げはほとんど失われてしまったが、螺旋階段の踊り場に一部残っている。

アトリエや旧応接室、和室の天井に関しても木摺り下地に漆喰塗りであったが、現在では全て剥落し、木摺り下地に直接クロスや和紙が貼られているような状況である。天井は小屋組と屋根を作り直す場合、下地からの作り直しになるが、下地・仕上をどのようにすれば安全性を確保しつつ価値を保てるかの検討が必要である。2階は天井が低く、螺旋階段の踊り場でも触れられるような近さにあるため、左官の手仕事による白い面が望ましいと思われるが、木摺り下地に直接漆喰天井とした場合はいずれ落ちるリスクが高いことも考慮して仕様を決めるべきであろう。

図 3-27 踊り場に残る米松とクロス張り天井

→改修方針：内壁は原則保存する。床・天井は屋根と共に撤去し、創建時の姿を尊重した現代の構造で作り直す

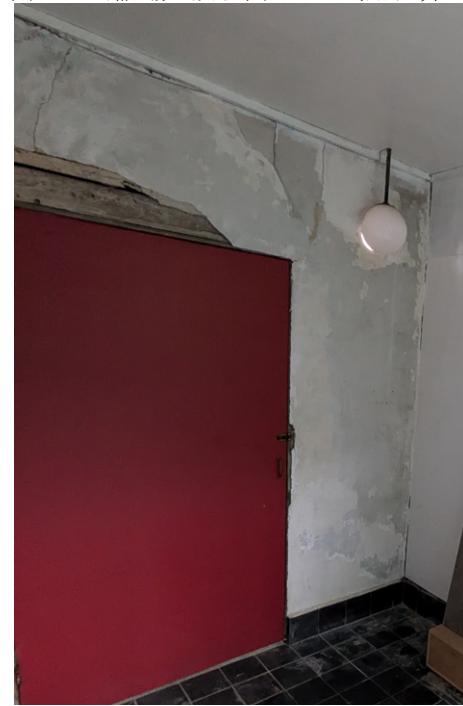
アトリエや旧応接室の内壁は木摺り下地に漆喰塗となっており、何度か白く塗装された痕跡がみられる。創建時の雑誌資料に基づくと、アトリエの壁淡灰色漆喰塗で旧応接室は白漆喰塗と色が異なっているが、現在では場所による色の違いを感じることはできない。現在では表面の塗装が剥がれ、ボロボロと取れてきているが、部分的に補修され、使い込まれたような風合いも残っている部位であり、写真撮影対象としても評価が高い部分もある。浴室裏や旧玄関まわりなどは下地ごと崩壊した経緯があり、下地の状況は未知数であるし、漆喰塗りのメンテナンス方法として今後も塗装を塗り重ねるのが良いのかどうかは判断が分かれ。さらに、三岸アトリエは創建時から建具收まりに課題がある。室内の開き戸は建具枠がなく、漆喰が両側留め加工になるように設計されている。壁と建具が別々の要素のように見え、創建時の收まりは綺麗であつただろうが、枠周りがボロボロになりやすく、少しの建物の歪みでまともに動かなくなるため木造には特に不向きな收まりである。多くの市民に活用される場とするためには、建具枠收まりについては改善が望まれる部分であろう。

図 3-28 建具枠の漆喰留め收まり

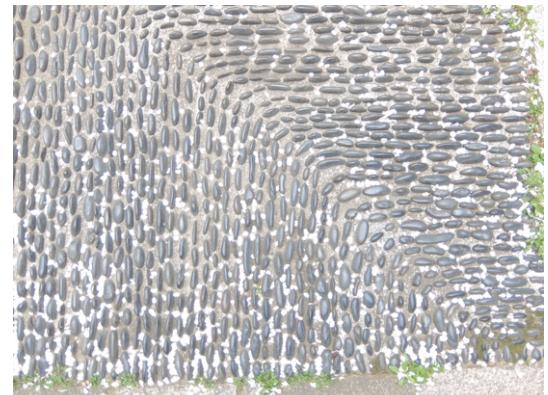
図 3-30 中庭に残る三岸節子氏が埋め込んだ玉石

前述の論点と重複しており、経緯については省略する。旧玄関前など乱張りの石材舗装が浮いているところがところどころ見られるものの、保存状況に大きな問題はない。

案1・案2のどちらもあり得る案であり、検討の余地があるが、私達は案2の方が適切であろうと考える。案2とすれば他の論点と同様に、過去に遡った姿とするのではなく、未来の姿とするという位置づけで統一することができるし、車両の出入りなど、社会的要件との折り合いをつけることも容易である。改修後も、応接室があった場所にはコンクリート基礎の痕跡を残し、可能な限り記憶の継承を考えたい。
