国登録有形文化財 三岸アトリエ保存活用計画【概要】

2025年10月28日版

国登録有形文化財三岸アトリエ保存活用計画【概要】 2025年10月28日版

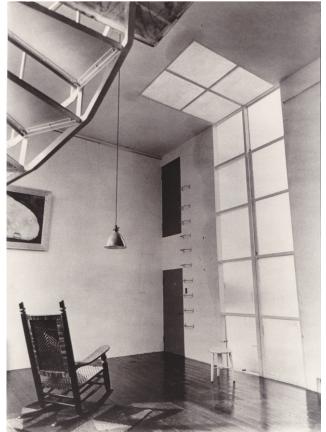
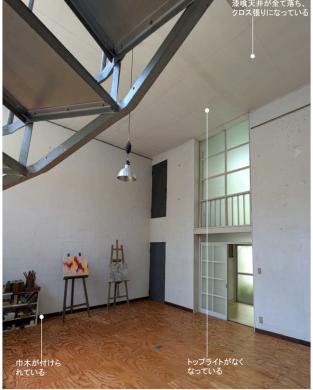
図 3-7 1934 年創建時の竣工写真 4(内観) すでに雨漏りの跡 図 3-8 現況写真 4(内観) が見られる、撮影者不明

現代でも依然として難易度は高いものの、最新の屋根工法をもってすれば決して不可能ではない。

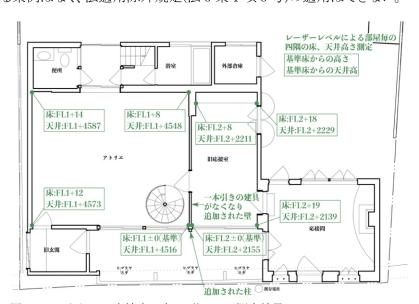
図 3-20 アトリエ・旧応接室の床・天井レベル測定結果

資料が少なく、正確な改修年代は明らかではないが、床・天井レベルの測定を行うと、天井高さが70mm程度異なり、コーナーウィンドウの大開口部と2階の床の無理な支持方法が原因で建物の全体的な歪みが発生していることは間違いない(図 3-20)。この歪みを止めるために柱が追加され、当初の一本引きの引き戸は動かなくなったため、1958年の写真では既にカーテンになっており、その後壁に変更されて、2階の床が支持されるようになる。耐震診断結果概要と目標については第4章第2節を参照。

案 1 はこの論点単体で考えれば好ましいように感 じるが、【論点 2-2】の屋根形状の変更はできなくな る。案2は第1節(1)で論じたように、建築家山脇が本 来鉄骨造としたかったが木造を仕方なく選択した、と 図 3-21 論点 2-1 における歴史継承の三角形

解釈すれば成立する考え方だが、木造モダニズムであることの否定となってしまう。そのため、私達は案 3 のように、現代の木造技術を用いて木造として建物を生かしつつ、直すべきを直す、という態度が最も適切 だと判断する。そのうえで、耐震改修を選択する以上、床・天井・内外壁の道連れ工事は規模の大小はあ れ避けられないという点ではどの案においても共通している。
