国登録有形文化財
三岸アトリエ保存活用計画【概要】

2025年10月28日版

名称、員数: 三岸家住宅アトリエ 1 棟

登録番号: 13-0347

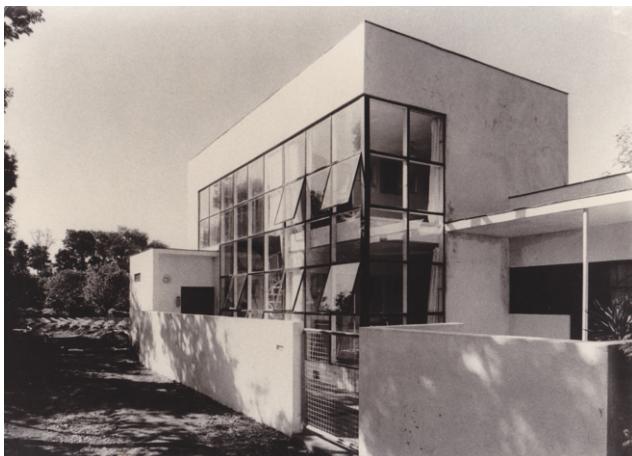
図 3-1 1934年創建時の竣工写真1(外観)、撮影者不明

【論点 1-1】【論点 1-2】のコーナーウィンドウの復活と応接室の部位の移設に伴い、応接室跡地の外構をどうするかという論点が生まれる。図 3-1 1934 年創建時の竣工写真 1(外観)を見ると、塀や住居部分への門型フレームが伸びやかな水平ラインを出しておらず、外観上の非常に重要な要素であったことが分かる。また、中庭の舗装には三岸節子氏が埋め込んだ玉石が残る。

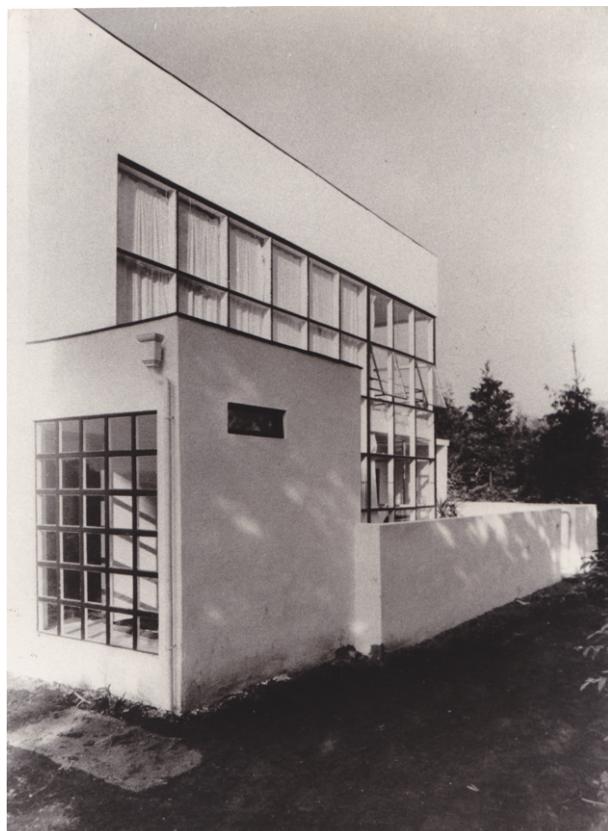
図 3-3 1934年創建時の竣工写真2(外観)、撮影者不明

1934 年の創建時は図 3-1、図 3-3、図 3-5 を参照。

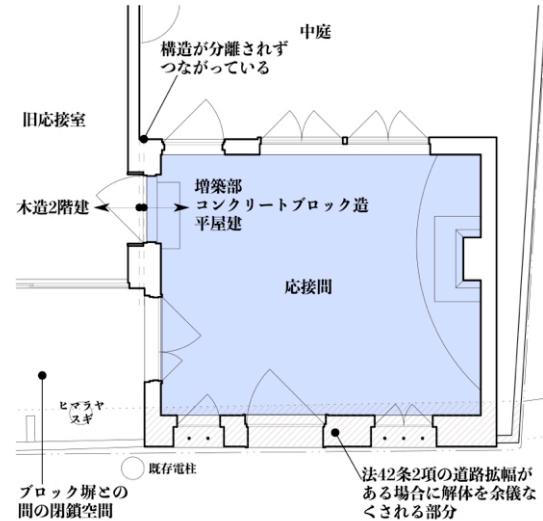
図 3-18 応接室現況平面図 縮尺 1:100

2011年3月の東日本大震災では、木造2階建ての既存部との間にひび割れを生じた他、中庭側の雨戸が壊れ、解体されている。また、木建具も内外が共に抱き納まりとなる逃げの少ないディテールが災いし、長年の構造体の歪みにより総じて建付けが悪くなっている。応接室とブロック塀との間に閉鎖空間があり、ヒマラヤスギの葉が詰まって排水が追いつかず、大雨の日には度々水没したと聞いているが、これが【論点2-1】で触れるシロアリ被害に影響した可能性も十分考えられる。

案1は応接室単体として考えれば最も望ましいが、【論点1-1】と併せてみると失われた価値を取り戻すことのできない消極的な案となる。案2も選択肢としてはあり得なくもないが、第2章第1節(2)の敷地の履歴が否定されてしまう。案2となる場合は、応接室を敷地外に移設するなどの措置が同時に考えられるべきであろう。案3は応接室単体としては案1ほど望ましくないが、全体として【論点1-1】と【論点1-2】の相反する部分を克服できる案となっている。そのため、私達は案3が適切であろうと判断する。なお、三岸アトリエは隣接するカーサビアンカ1Fと一体の運営となり、カーサビアンカ側が玄関となってスタッフが常駐する予定である(図5-1)。
